Plan de conservation

DE LA
VILLA ESTEVAN

2017

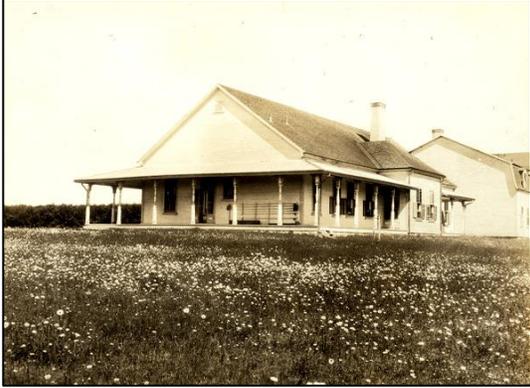
Figure 2

Estevan Lodge était à l'origine plus modeste que le bâtiment actuel (fig. 2). Le parement des murs extérieurs en bardeaux était peint de couleur pâle, et le toit en cèdre était peint en rouge sang. Ce dernier était à deux versants droits sur le corps principal et mansardé sur l'annexe arrière (fig. 3). Une galerie couverte ceinturait le bâtiment sur trois côtés, et son

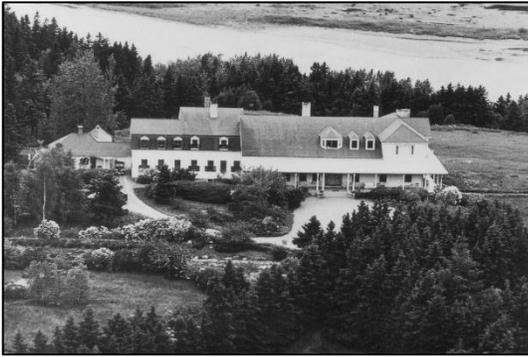
Figure 4

C'est également en 1926 qu'elle entreprend les travaux d'agrandissement de la résidence (fig. 4), qui seront menés à terme l'année suivante. Les plans sont confiés à l'architecte montréalais Alexander Tilloch Galt Durnford (1898-1973). La partie nord de la villa est dotée d'un deuxième étage afin d'accueillir les appartements d'Elsie Reford et de son mari. Des chambres avec salle de bain attenante sont notamment aménagées, de même qu'une chambre noire et une salle de couture permettant au couple de s'adonner à leurs passe-temps préférés. Le chauffage central est installé pour les appartements du couple Reford. Les murs des pièces du côté nord sont recouverts de planches de Red Gum Wood

importées du sud des États-Unis, tandis que les autres murs sont en sapin Douglas, comme les panneaux d'origine. L'aile des services à toit mansardé est allongée, et d'autres annexes sont érigées au sud du passage couvert. Un système de cloches servant à l'appel des domestiques est également installé. Le toit en bardeaux de cèdre est refait et à nouveau peint en rouge.

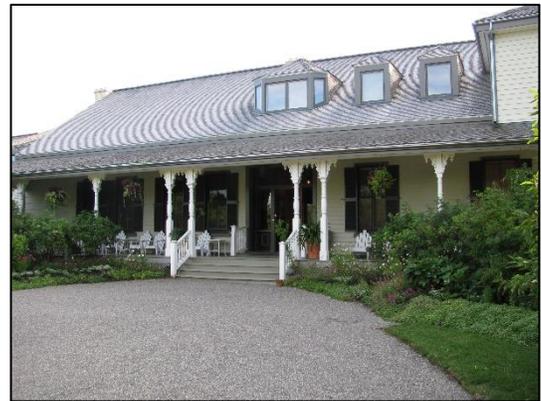
La villa Estevan se compose de plusieurs corps de bâtiment et annexes disposés en enfilade. Le volume de chacun des corps de bâtiment et annexes est simple, rectangulaire, mais leur disposition les uns par rapport aux autres crée un plan d'ensemble complexe. Le corps de logis principal de 1887 (fig. 5) présente des saillies. La saillie de la façade ouest date de la construction d'origine. Deux saillies sont créées à l'étage lors de l'aménagement des appartements du couple Reford en 1926-1927, en surplomb du rez-de-chaussée. Le corps de logis de 1887 comprend une annexe à toit mansardé pour les

Figure 5 :

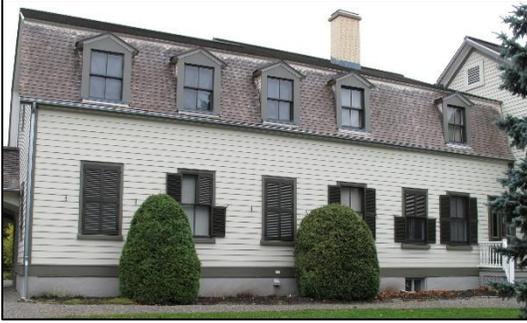
domestiques. Cette annexe est implantée dans l'axe du corps de logis principal, mais légèrement en retrait par rapport au mur gouttereau. Une seconde annexe à toit mansardé vient s'ajouter en 1926-1927, dans l'axe de l'annexe existante, pour agrandir l'espace réservé aux employés (fig. 6). Au sud de ces annexes, un passage couvert est ajouté ainsi que deux annexes, dont l'une à toit à croupes. La disposition asymétrique des annexes et des saillies est répandue dans l'architecture du tournant du XX^e siècle, laquelle est marquée par l'éclectisme et la recherche d'effets visuels nouveaux. De plus, les différents volumes spatialisent les rapports sociaux de l'époque. En effet,

Figure 6 :

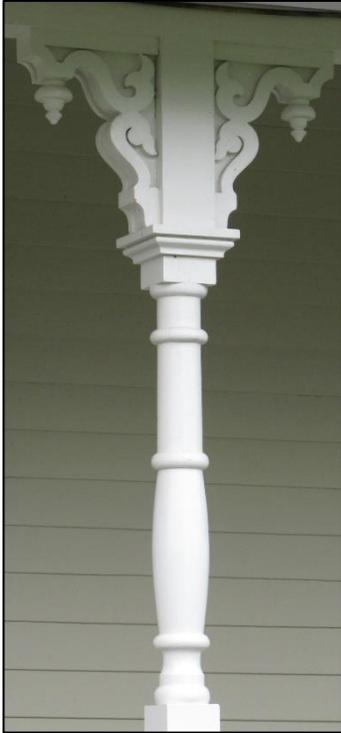
L'ornementation est soignée, bien que plus sobre que celle des demeures bourgeoises urbaines de l'époque, dont la demeure de Stephen à Montréal. Celle de la villa Estevan est principalement constituée d'éléments en bois, tels que les supports tournés du toit de la galerie et leurs aisseliers menuisés (fig. 8), les balustres du garde-corps et les consoles disposées sous le larmier. Les éléments peints d'un vert plus foncé que les murs, tels que les persiennes, les planches cornières, les planches de rive, les chambranles et les appuis des fenêtres, contribuent également à l'ornementation en créant un contraste de couleur.

Figure 8 :

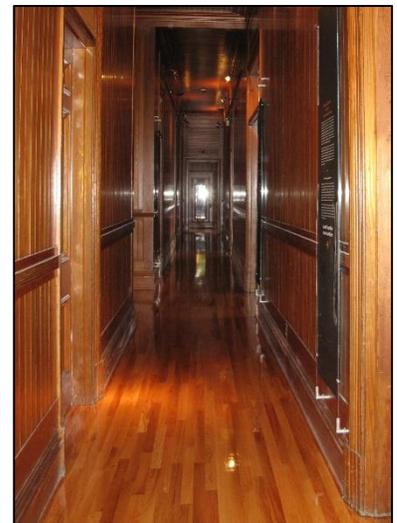
Figure 9

La disposition des pièces situées dans le corps de logis principal et des annexes témoigne de l'organisation de l'espace privilégiée à cette époque et de l'importance accordée à la sphère privée. En effet, les pièces autrefois ouvertes aux visiteurs des Reford sont regroupées au rez-de-chaussée du corps de logis principal. Le hall d'entrée est situé au centre du bâtiment et donne sur un long corridor (fig. 9). Le grand salon est

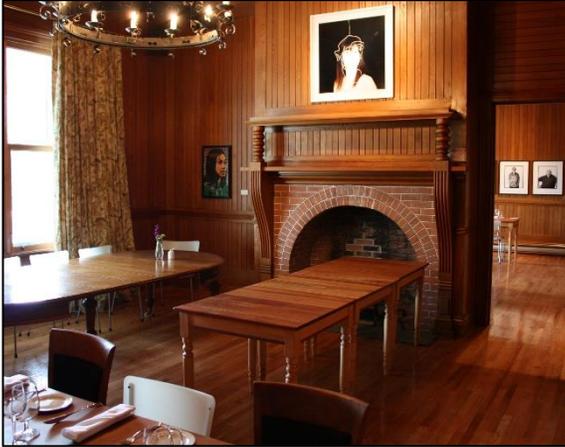
Figure 10

aménagé face au hall d'entrée, aussi au centre du bâtiment. La salle à manger se trouve juste à côté du salon, plus près de la cuisine (fig. 10). Autrefois, le rez-de-chaussée comptait aussi plusieurs chambres pour les enfants et les invités des Reford, aménagées

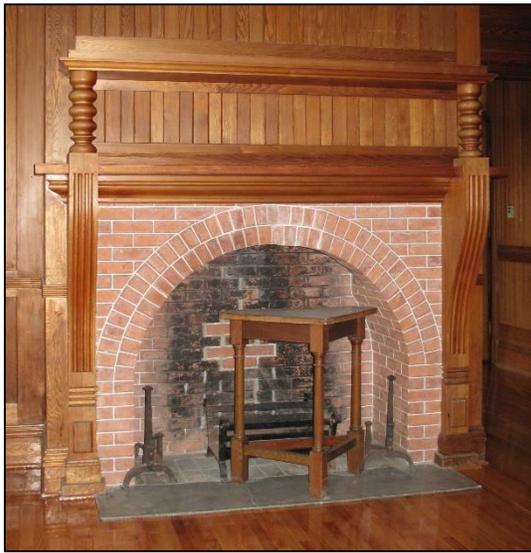
Les foyers ont aussi été conservés (fig. 12). L'intérieur des âtres est en brique. Leur encadrement est généralement en pierre, mais l'un des foyers comporte un encadrement en brique. Les autres éléments du manteau sont en bois sculpté.

Figure 12 :

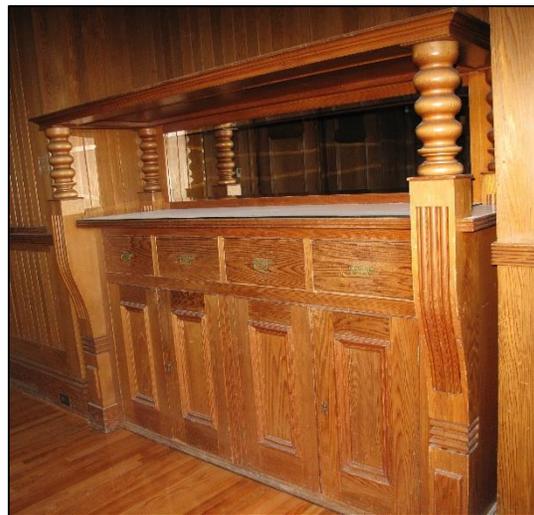
Plusieurs meubles sont intégrés au décor intérieur, notamment des armoires et des étagères. L'ancienne salle à manger présente un imposant buffet intégré en bois sculpté (fig. 13).

Figure 13 :
